# 易门县“4.07”一般起重机械挤压事故 调查报告

易门县“4.07”一般起重机械挤压事故调查组

2023年8月11日

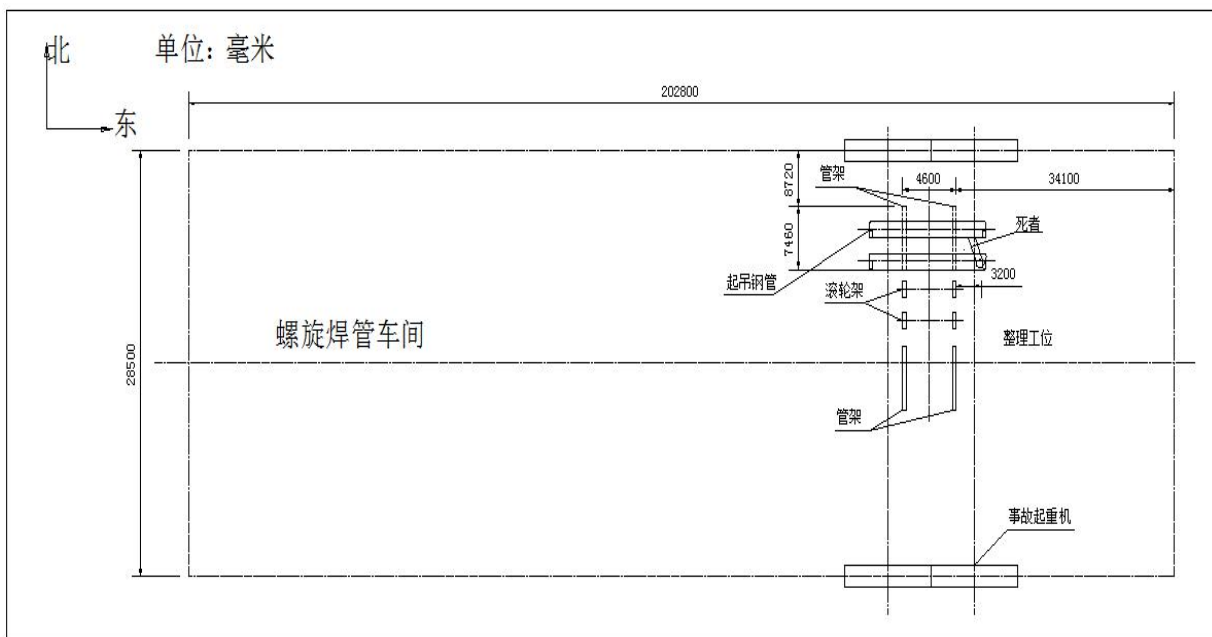
图一 事故现场示意图

**勘查记录：**因事故现场已不存在，技术组人员根据询问笔录、图片、监控视频资料等进行了调查分析取证，到云南琳千钢管制造有限公司找相关人员进行询问、核实，并对事故现场进行模拟复原勘查（见图一、图二），经技术组人员勘查分析，使用单位未建立保证安全操作并充分考虑到各种危险因素的起重作业计划，在大直径钢管起吊作业时，起重机操作人员存在视线盲区（见图三），同时，起吊作业时存在歪拉斜吊现象，并且未进行试吊。

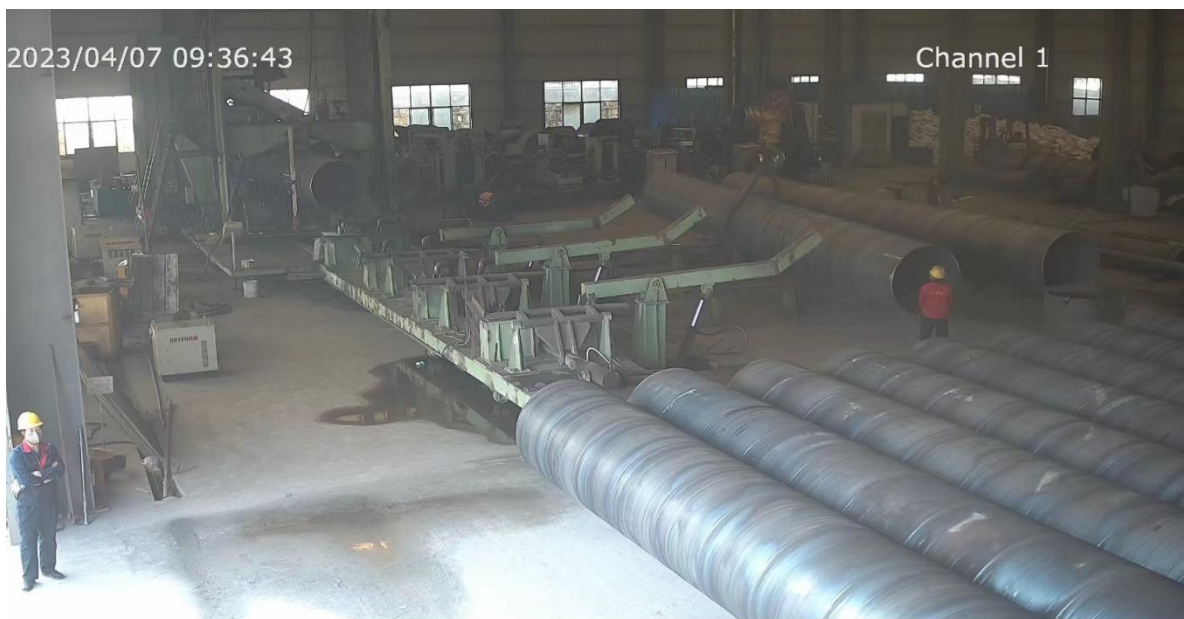
图三 起吊作业视频截图

2023年4月7日9时36分，起重机操作人员汤凤全及死者赵世祥在协作移动、起吊钢管倒渣作业，当钢管移动到管架就位后，赵世祥往后退出起吊区域，汤凤全开始起吊钢管，此时赵世祥突然进入起吊区域，操作人员汤凤全因钢管遮挡视线未发现有人进入起吊区域，继续进行起升作业，从视频中可以明显看见起吊时未把起重机钢丝绳调整为垂直起吊状态，钢丝绳向管架上第一根钢管方向倾斜，当起吊钢管离地的瞬间，在重力、起升力作用下，起吊的钢管向放置在管架上的第一根钢管方向迅速摆动，并撞击在第一根钢管上停止，此时赵世祥正好处于两根钢管之间，被两根钢管碰撞、挤压。

起重机作业人员汤凤全违反起重机械相关操作规程违章作业，起吊时歪拉斜吊，并且未进行试吊。

云南琳千钢管制造有限公司未建立保证安全操作并充分考虑到各种危险因素的起重作业计划，在大直径钢管起吊作业时起重机操作人员存在视线盲区。

（一）云南琳千钢管制造有限公司要按照《中华人民共和国安全生产法》《中华人民共和国特种设备安全法》《特种设备安全监察条例》等法律法规和技术规范要求，建立健全特种设备安全管理制度、操作流程，规范设置安全管理机构，明确专人负责现场安全管理，认真履行安全管理职责，加强安全生产知识培训宣传教育，督促职工严格遵守工作纪律，消除安全隐患，真正把特种设备安全管理主体责任落实到位。要严格落实《特种设备使用单位落实使用安全主体责任监督管理规定》要求，配备起重机械安全总监和起重机械安全员，并明确职责，逐台明确负责的安全员，落实安全生产主体责任。严格按照《起重机械安全规程》(GB6067.1-2010)及起重机械安全操作规程，制定完善的起重作业计划并督促
