# 玉溪华宁“1·27”较大道路交通事故 调查报告

玉溪市政府事故调查组

2023 年 4 月 13 日

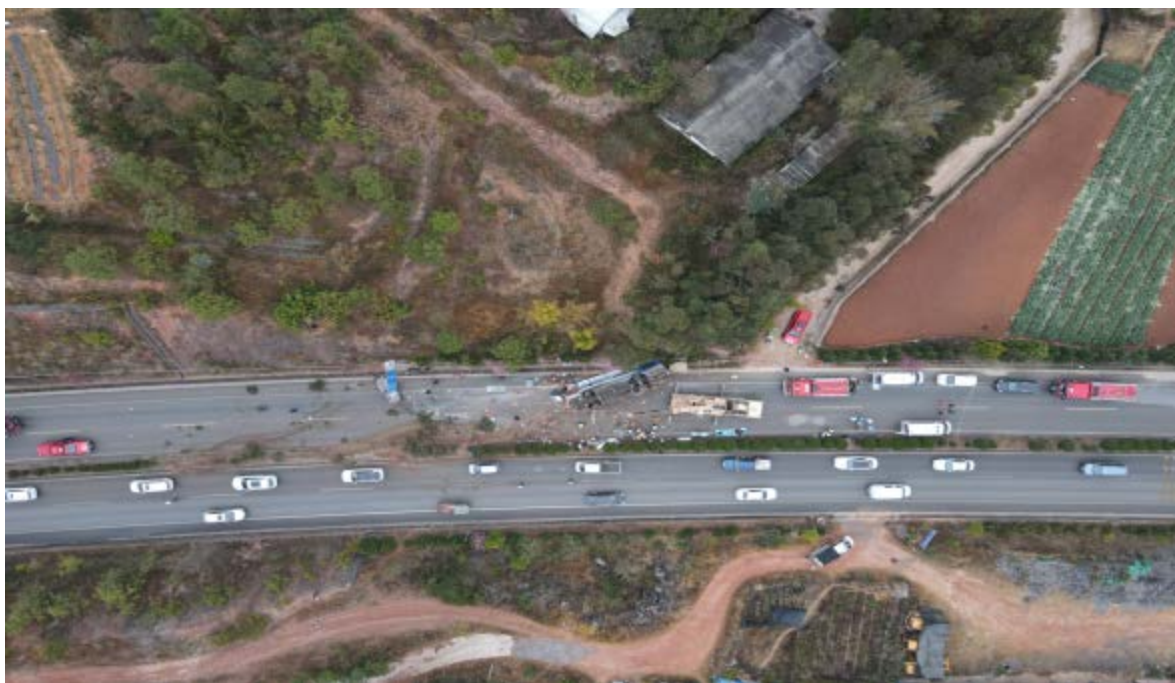
按照口头约定，2023 年 1 月 27 日 7 时左右，延边聚星客运有限公司驾驶员王 XX 驾驶吉 H1A208 桂林牌大客车（核载 55 人）在红河州建水县云孚石化城东加油站接到李 X 等 16 名乘客后，前往玉溪市华宁县继续接务工人员。7 时 11 分左右客车通过通建高速建水收费站，8 时 8 分驶出江通高速雄关收费站。8 时 15 分许，大客车以 71km/h 的速度由北向南在慢车道行驶至 G357 东泸线 K2661+254m 处（华宁县宁州街道新寨子村路段）时，车辆发生侧滑失控后驶向行驶方向左侧与中央绿化带相撞并越过绿化带驶入对向车道，车身向右侧倾斜旋转过程中，车辆右前部与沿 G357 东泸线由南向北在快速车道行驶的云 F506XX 号小型普通客车左前部相撞压，后吉 H1A208 号大型普通客车 180°翻滚，车顶着地滑行后停止，云 F506XX 号小型普通客车被撞后滑移，车尾右侧与公路边坡相撞后停止。事故造成 3 人现场死亡，2 人受轻伤，两车不同程度受损。

事故地点位于云南省玉溪市华宁县 G357 东泸线 K2661+254m 处（经度 102°51'48"、纬度 24°11'57"，华宁县宁州街道新寨子村路段），道路系南北走向的双向四车道二级公路，由北向南道路为东下坡（纵坡度  $i=-4\%$ ）、公路纵向线性为弯道连接直线（弯道半径  $r=109m$ ）；道路中央设有宽 210cm 的绿化分隔带，隔离带内种植有 80cm 高的行道树，沿中央绿化隔离带两侧左右道路对称分布有 2 条行车道（宽度均为 380cm）、1 条硬路肩（宽度 225cm）

和 1 条干涸排水沟（宽 80cm、深 90cm）。距离事故现场以北的公路西侧 300m 至 800m 路段连续依次设有“长下坡 7 公里谨慎驾驶——慢”、“其他车 60km/h”、“小客车 80km/h”、“事故多发路段——慢！！！”的交通标志；事故现场的公路两侧路段设有“行车道内禁止停车”、“T 型交叉路口”的交通标志。经调查，该路段符合二级公路设计规范要求，满足通行条件。

事故现场俯瞰照片

经调查和检测鉴定，排除吉 H1A208 号大型普通客车驾驶人王 XX 故意及因身体疾病、酒驾、毒驾等因素与事故发生的关系，结合事故现场地面、车体、人体痕迹和相关物证勘验结论及车辆运动形态分析、道路交通事故认定，事故直接原因是：王 XX 驾驶吉 H1A208 号大型普通客车超速行驶，行驶至下坡转弯的潮湿路面未采取有效措施降低车速并按操作规范安全驾驶，导致本次事故发生。

（四）深入推进公路安全设施和交通秩序管理精细化提升行动。按照《公路安全设施和交通秩序管理精细化提升行动方案》要求，由市交通运输局牵头，市公安局交警支队配合，督促、指导各县（市、区）持续推进公路安全设施和交通秩序管理精细化提升行动，不断提升道路安全通行条件。玉溪公路局、华宁县人民政府要尽快推动完成江华公路管养权限移交；华宁县、江川区人民政府要组织交通、公路、交警、路政等单位对江华公路沿线全面开展隐患排查，根据交通事故数量及公路功能、交通流量、设计速度等，按照相关标准规范要求逐步推进中央分隔带护栏或隔离设施设置，优先完善已发生过事故路段的中央隔离设施，增设或完善警告标志、标线、减速设施、示警桩、交通信号灯（含闪光警告信号灯），不断提升路面安全防护设施水平。对短时间
