# 卡腊村茶光互补发电项目

## 生态环境影响专项评价

编制单位：云南江楚环保科技有限公司

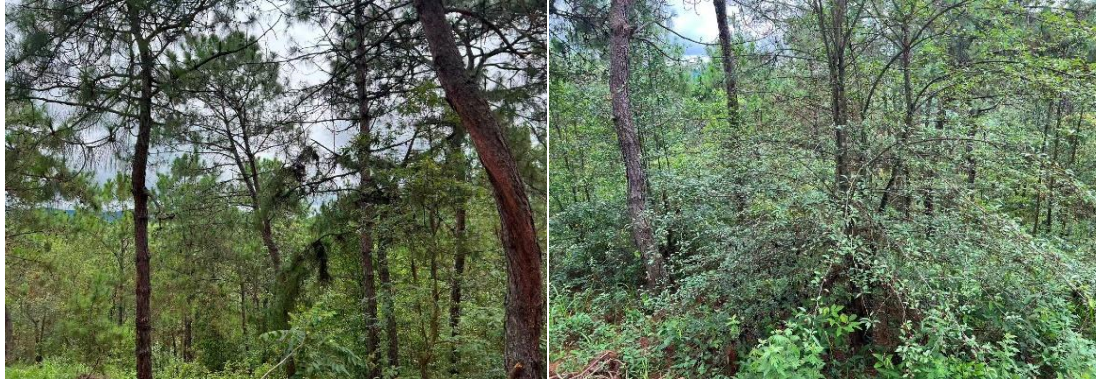
### ➤ 云南松、红木荷、黄茅群落

该群落最高达 10m, 建群种为云南松。由于项目评价区内云南松林为次生林, 受人工扰动明显, 本群落结构较简单, 乔木层和草本层较发达, 灌木层不明显, 藤本植物不发达, 群落郁闭度较低, 疏散透光, 林相优良, 为单层林, 群落林冠较整齐, 同时林下有明显的采伐和放牧痕迹。

群落可分为 3 层。乔木层高 10m, 层盖度 60%, 建群种为云南松 *Pinus yunnanensis*, 并分布有滇油杉 *Keteleeria evelyniana*、红木荷 *Schima wallichii*、栓皮栎 *Quercus variabilis*、水红木 *Viburnum cylindricum*、糙叶水锦树 *Wendlandia scabra*、滇石栎 *Lithocarpus dealbatus*、岗桉 *Eurya groffii* 等。

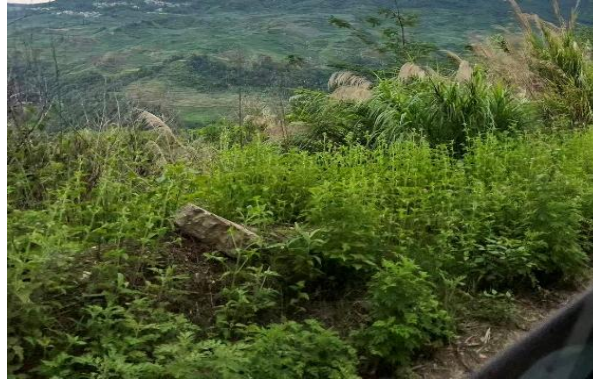
#### ➤ 清香木、云南松、车桑子群落

本群落类型是季风常绿阔叶林经反复砍烧后产生的。在评价区分布在路边、撂荒地等，但分布较为零星，大面积连片很少。本群落内有明显的樵采与放牧痕迹。群落最高 6m，郁闭度低，总盖度约为 60%，草本层发达。

群落乔木层不发达，仅分布有少量的清香木、云南松、红木荷 *Schima wallichii* 等，乔木层层高 6m，层盖度约为 3-5%，乔木层有明显的樵采痕迹。

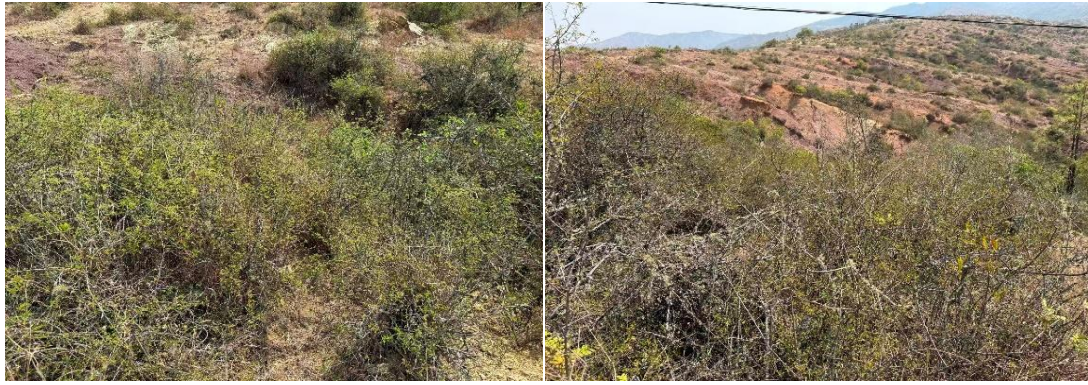
#### ➤ 车桑子、牛角瓜、黄茅群落

群落高 1.2-2m，灌木层主要可见车桑子 *Dodonaea viscosa*、牛角瓜 *Calotropis gigantea*、仙巴掌 *Opuntia dillenii*、霸王鞭 *Euphorbia royleana*、虾子花 *Woodfordia fruticosa*、清香木 *Pistacia weinmanniifolia*、朴叶扁担杆 *Grewia celtidifolia*、小叶黄皮 *Clausena emarginata*、金合欢 *Vachellia farnesiana*、假虎刺 *Carissa spinarum* 等；伴生草本主要可见低矮禾草，如黄茅 *Heteropogon contortus*、牛耳草 *Paraboea crassifolia*、黄花捻 *Sida acuta*、云南素馨 *Jasminum rufohirtum*、葛 *Pueraria montana*、卷柏 *Selaginella.sp* 等。
